地盤軸ひずみ計 技術資料

(ロックボルト軸ひずみ計)

NETIS番号 QS-230047-A

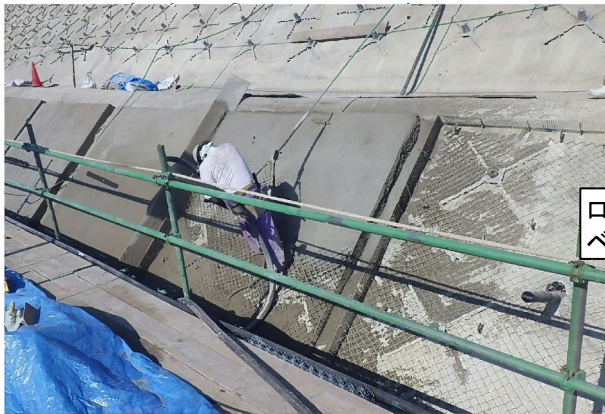
ロックボルト頭部にアンカー受圧版用のベッドを吹付にて施工している。

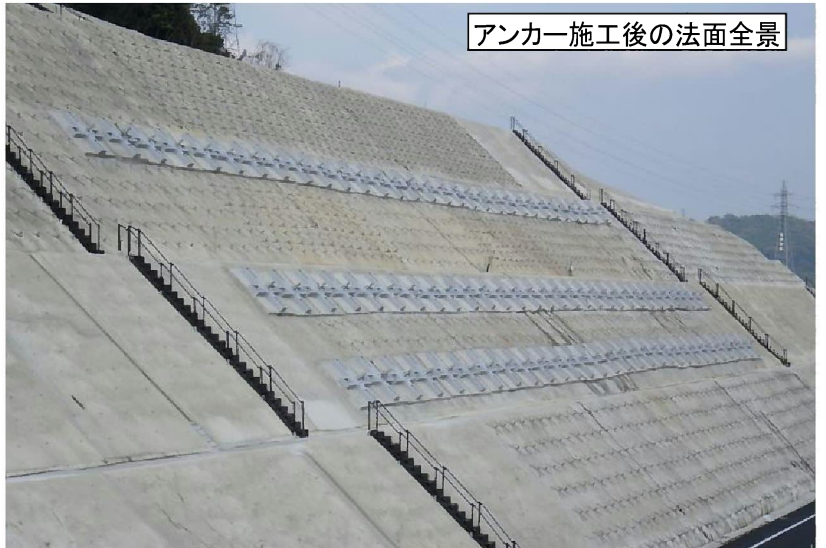
アンカー施工後の法面全景

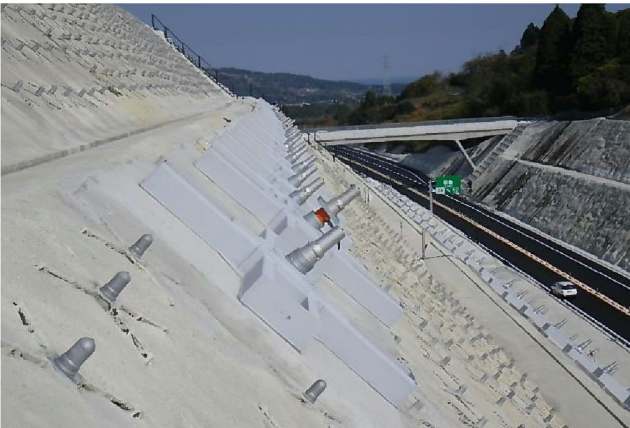
データ 例1

軸力変化図 R側7-10 (kN)

上図はロックボルト軸力計の設置直後から切土の進捗過程を経てアンカー施工完了までの軸力計の変化をグラフ化したものである。
 左図は軸力の分布を日付を抜粋して比較した。
 10/12(緑色)が定着前のピークで、アンカーの定着後は12/8(茶色)の分布となっている。
 緑と茶色を比較すると、地表に近い測点ほどアンカー定着力の影響が大きいようである。最深部6.5mの測点では、その影響は小さくなっている。

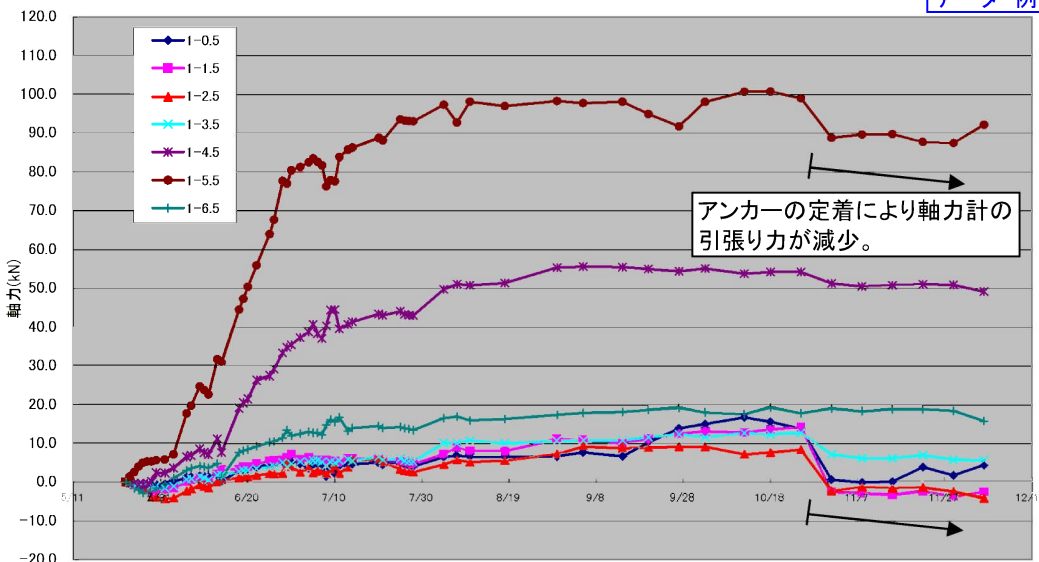
軸力変化図 R側7-12 (kN)

引張り力のピークが5.5mの測点であることから(7-10)よりも、アンカー定着力が軸力計に与える影響は小さいようである。
 地表に近い1.5mや2.5mの測点はわずかではあるが、圧縮側に变化している。
 最深部6.5mの測点はほとんど影響を受けていない。
